## ОПАСНОСТЬ ОПОЛЗНЕВОЙ ДЕЯТЕЛЬНОСТИ В МОЗДОКСКОМ РАЙОНЕ РЕСПУБЛИКИ СЕВЕРНАЯ ОСЕТИЯ – АЛАНИЯ

### The danger of landslide activity in the Mоздок region of Republic of North Ossetia-Alania

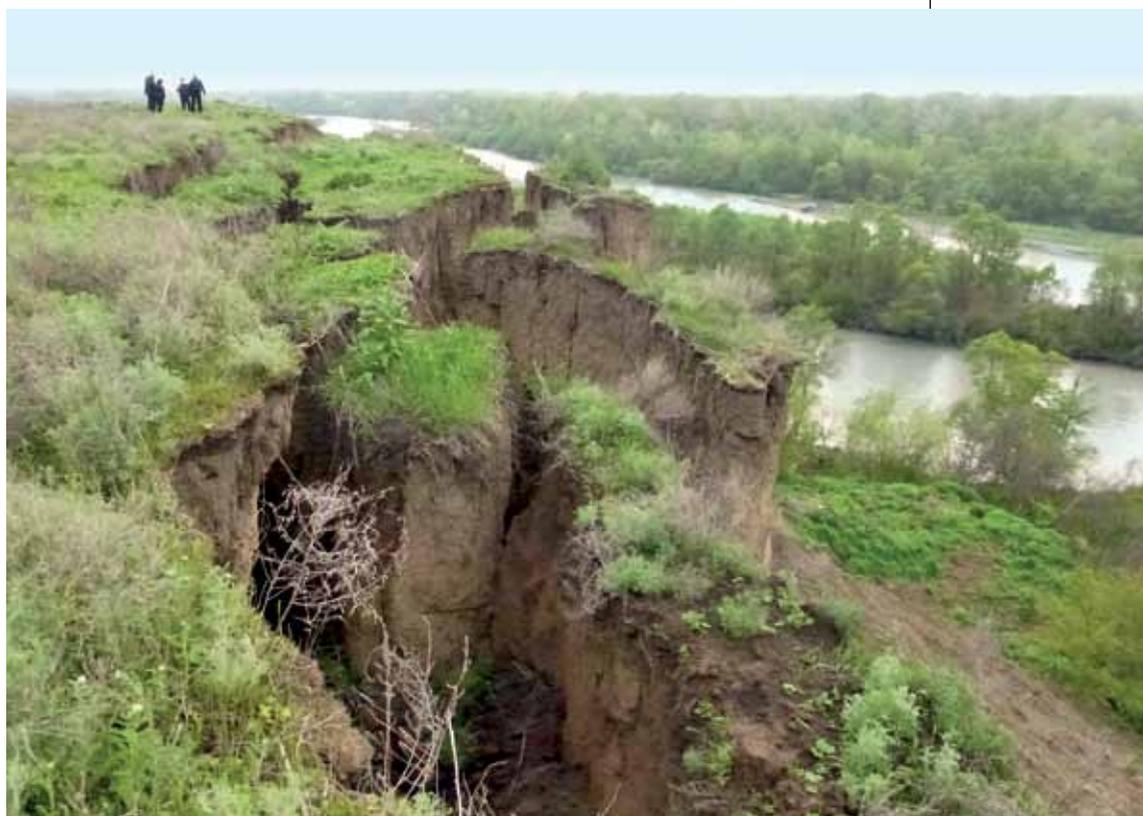
**Рис. 2.**

**Трещинные оползневые деформации на уступе Надтеречной террасы в районе с. Сухотское (Моздокский район), 2013 г.**

Fig. 2. Crack landslide deformations on the ledge of the Nadterechnaya terrace in the area of the village. Sukhotskoe (Mozdok district), 2013.

Село Сухотское, расположенное ниже устья р. Курп, находится на древнем оползне. Основание уступа оползня размывается р. Терек. Обводнение грунтов ранее происходило в основном за счет подъема уровня грунтовых вод, связанного с орошением прилегающих территорий и, в первую очередь, на участках берега, где основание уступа подпирается и размывается р. Терек. В 1990-х гг. здесь наблюдалось развитие суффозионных оползней в правобережных уступах рек Терек и Курп (на северо-восточной и западной окраинах села), сложенных недоуплотненными глинистыми грунтами. В результате чего наблюдались оползневые подвижки, которые привели к деформациям жилых домов на северо-восточной окраине села и животноводческого комплекса – на западной. После этого оползневые процессы здесь стабилизировались и до 2011 г. они были практически не активны. В 2012 г. сильный ливень и размыв правого берега реки послужили одной из причин схода оползня-обвала (объем – до 120 тыс. м<sup>3</sup>), в результате чего была полностью перекрыта дорога к водозабору. Отседание достаточно крупных блоков и трещины откола отмечались в 50 м от домов в с. Сухотское, а край отседающего блока находился в 10 м от кладбища. В 2013 г. фиксировались признаки трещинных деформаций с отседанием крупных блоков-пластин (рис. 2), которые отмечались на протяжении 250 м, но свежих обрушений на оползне не было обнаружено. Расстояние от участка активизации до ближайших жилых домов составляло около 50 м.

В 2014 г. на восточной окраине села было отмечено постепенное смещение вниз блока объемом 600–700 м<sup>3</sup>. В этом же году на северо-восточной окраине села, где последний оползень-обвал наблюдался в 2012 году, было отмечено постепенное вялотекущее отседание пластины объемом 600–700 м<sup>3</sup>. В последующие годы в пределах этих оползневых массивов фиксировалась вялотекущая активность.

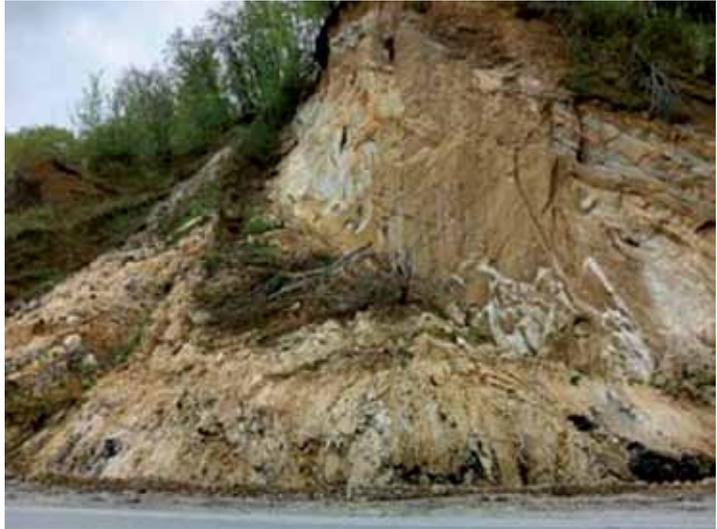
**Рис. 3. Оползень «Батакоюртский III», 2023 г.**

Fig. 3. "Batakoyurt III" landslide, 2023.

Оползень «Батакоюртский III» (рис. 3) развит в верховом откосе дороги (пикет 22,3 км), которая частично защищена подпорной бетонной стенкой, но при увлажнении грунтов она может быть перекрыта либо выдавлена оползневыми массами. Базисом оползания является ложбина ниже дороги (высота – 810 м н.у.м). Оползневой процесс развивается в породах неогена, представленных песчаниками, глинами, мергелями и др., захватывая старые оползневые отложения. Оползень «Батакоюртский IV» развивается в низовом откосе дороги (пикет 22,8 км) в рыхлообломочных грунтах (рис. 4). В процесс вовлечены современные оползневые отложения, а также коренные глины и известковистые песчаники неогена. Все породы сильно обводнены и легко подвергаются оползневым деформациям. Базисом оползания является балка ниже дороги (высота – 815 м н.у.м).

В мае 2023 г. возобновилась оползневая активизация на четырех участках а/д «Зилга – Моздок» (пикеты 22,3; 22,8; 23,1 и 25,2 км), а на пятом участке (пикет 25,4 км) образовалась новая активная оползневая форма. Угроза перекрытия дороги (пикет 22,3 км) оползневыми массами (площадь – 12,0 тыс. м<sup>2</sup>, мощность – около 10 м) образовалась в результате активизации оползня «Батакоюртский III», на котором наблюдалось растрескивание склона, свежие

деформации, сильное обводнение (разжижение) грунтов и их сползание (стекание) в виде оползня-потока на дорожную полку. При активизации оползня «Батакоюртский IV» был разрушен водосбросный лоток и деформировано 30 м дорожной полки (пикет 22,8 км). Активность оползня (площадь активной части – 33,0 тыс. м<sup>2</sup>) проявилась в появлении бугров выпирания, вывале деревьев, сильной обводненности склона (отмечено заболачивание), его отседании ступенями ниже дороги с захватыванием насыпного контрбанкета. Также, произошла деформация 20 м дороги (пикет 23,1 км) в результате активизации (площадь – 22,5 тыс. м<sup>2</sup>) оползня «Батакоюртский V». Было отмечено ступенчатое отседание грунтов по трещинам, высота головной стенки увеличилась до 6–10 м. Наблюдалось заболачивание грунтов, их разжижение, вывалы деревьев и приращение площади оползня на его левом фланге. Активизация (площадь – около 3,0 тыс. м<sup>2</sup>, мощность – до 5 м) оползня «Батакоюртский VII» привела к деформации 10 м дороги (пикет 25,2 км). На оползневом склоне наблюдалось формирование ступеней, обводнение и растрескивание. Образование нового оползня (площадь – 15,0 тыс. м<sup>2</sup>) в низовом откосе дороги (пикет 25,4 км) привело к возникновению угрозы деформации дорожного полотна. Поверхность оползневого склона была деформирована (бугры, впадины), грунты разжижены, отмечалась разгрузка грунтовых вод. Базисом развития оползня являлся тальвег балки ниже дороги (высота – 690 м н.у.м). В процесс были вовлечены старые оползневые отложения (глинистые грунты с щебнем и обломками осадочных пород).

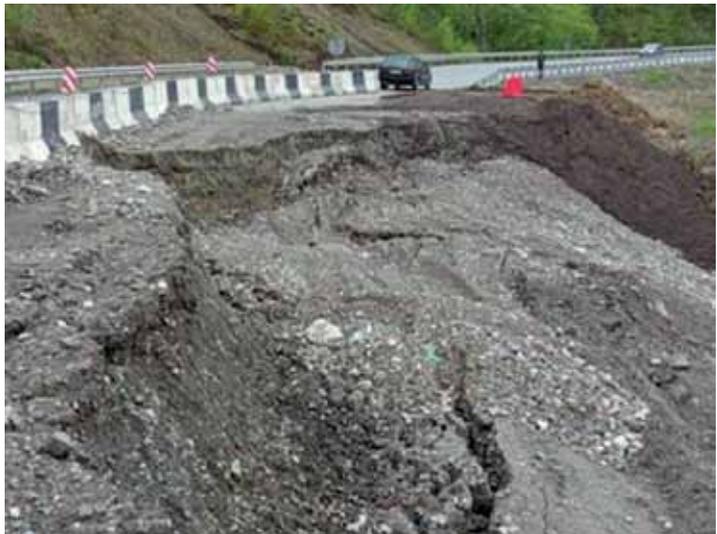
**Рис. 4. Оползень «Батакоюртский IV», 2023 г.**

Fig. 4. "Batakoyurt IV" landslide, 2023.

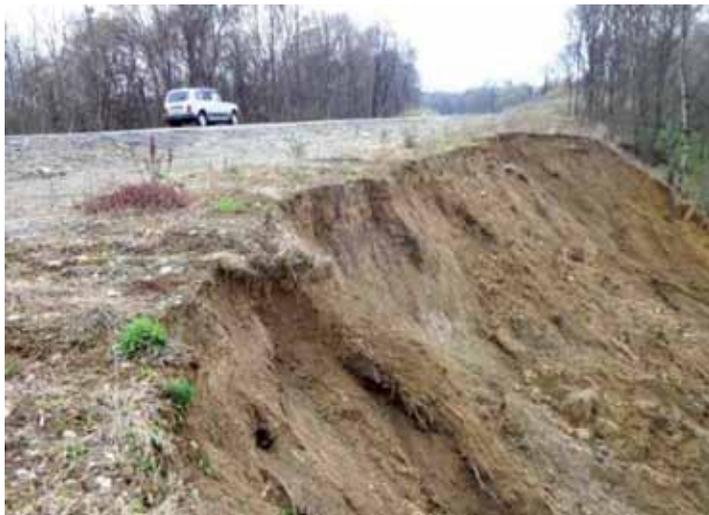
**Рис. 5.****Оползень «Батакоюртский V», 2023 г.**

Fig. 5. "Batakoyurt V" landslide, 2023.

Оползень «Батакоюртский V» (рис. 5) развивается в низовом откосе дороги (пикет 23,1 км). Базисом оползания является площадка выполаживания ниже дороги (высота – 815 м н.у.м). В оползневой процесс вовлечены современные оползневые отложения, а также коренные глины и известковистые песчаники неогена. Оползень «Батакоюртский VI» также развит в низовом откосе дороги (пикет 24,2 км). Головная стенка, высотой до 3 м проходит по внешнему краю дорожной полки. Оползневой процессом охвачены современ-

ные оползневые отложения и породы среднего миоцена, представленные суглинками и глинами с прослоями слаболитифицированных мергелей, песчаников и конгломератов. Оползень «Батакоюртский VII» (рис. 6) расположен в низовом откосе автодороги (пикет 25,2 км). Базисом оползания является участок выполаживания склона ниже дороги (высота – 695 м н.у.м). В оползневой процесс вовлечены современные оползневые отложения, представленные суглинками со щебнем и коренные слаболитифицированные породы (глины, мергели, песчаники, конгломераты).

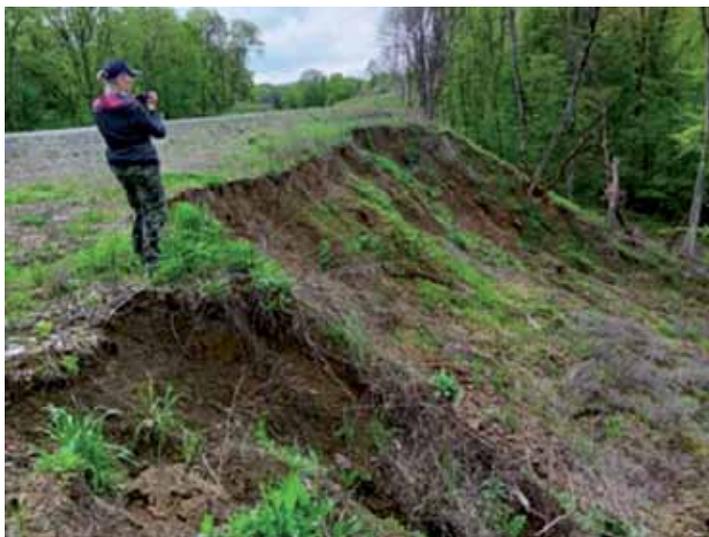
**Рис. 6.****Оползень «Батакоюртский VII», 2023 г.**

Fig. 6. "Batakoyurt VII" landslide, 2023.
