АВТОМОБИЛЬНЫЕ ДОРОГИ ЧЕЧЕНСКОЙ РЕСПУБЛИКИ ПОД ВОЗДЕЙСТВИЕМ ОБВАЛЬНО-ОСЫПНЫХ ПРОЦЕССОВ

Highways of the chechen republic under the influence of rockslides and scree processes

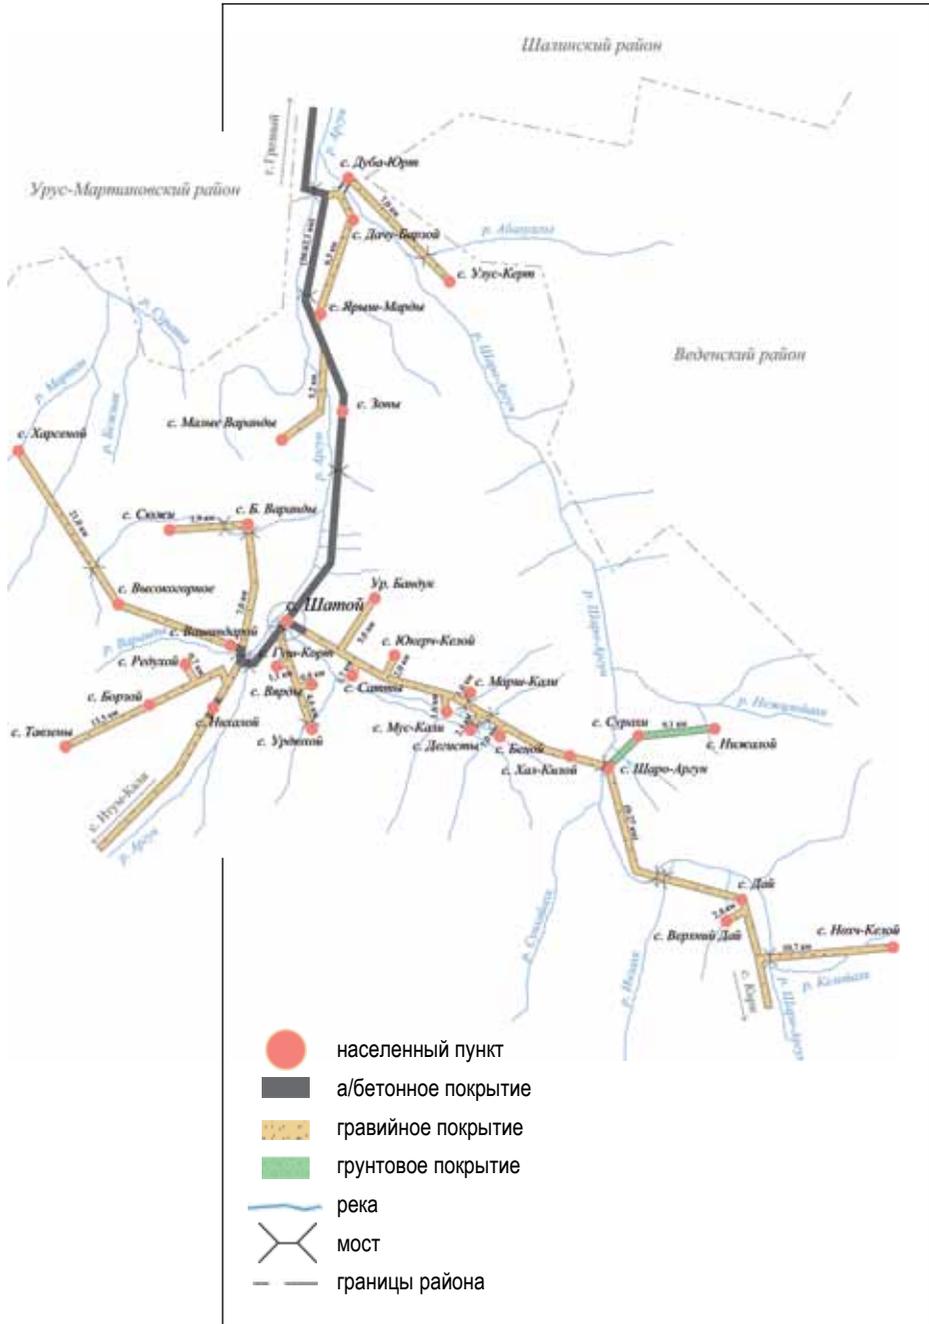
Рис. 2. Сеть автомобильных дорог Шатойского района Чеченской Республики.

Fig. 2. Highway network of the Shatoysky district of the Chechen Republic.

Согласно данным Паспорта муниципальной программы Шатойского муниципального района «Развитие муниципального хозяйства Шатойского муниципального района» (от 07.11. 2022 г. Постановление № 111), протяженность автомобильных дорог общего пользования местного значения в районе (по состоянию на 1 января 2022 г.) составляла 420,3 км, из них с твердым покрытием — 31,6 км (рис. 2). Через территорию Шатойского района осуществляется сообщение с Веденским, Итум-Калинским и Шаройским районами.

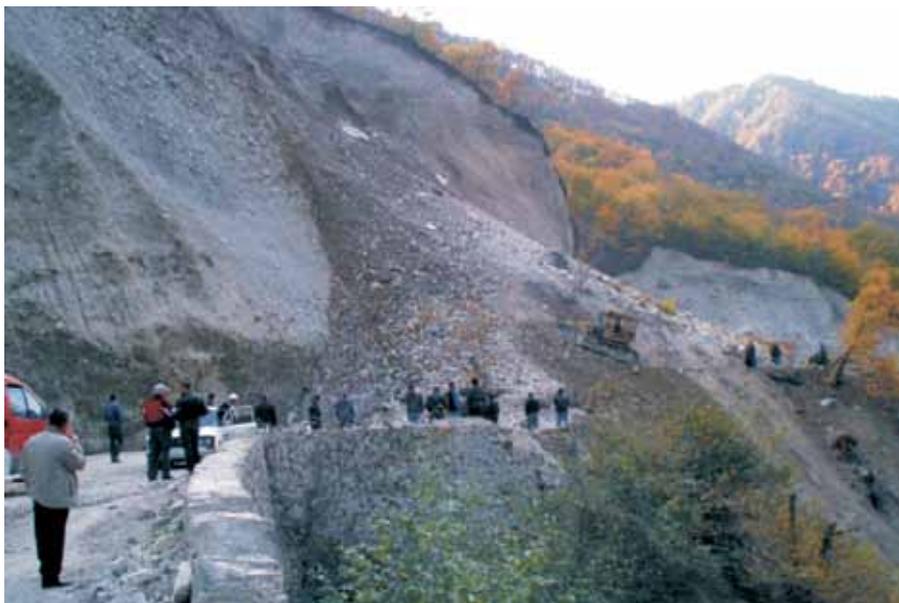
Рис. 3.

Обвал на автодороге «Грозный – Шатой» (на отрезке от с. Ярыш-Марды до с. Шатой), Шатойский район, 14 октября 2008 г. Фото ООО «Сервисстрой».

Fig. 3. The collapse on the highway “Grozny – Shatoy” (on the segment from Yarysh-Mardy to the village of Shatoy), Shatoy district, October 14, 2008. Photo by Servicestroy LLC.

Наиболее крупный обвальный процесс (30,0 тыс. м³) зафиксирован 14 октября 2008 г. на автодороге «Грозный – Шатой» Шатойского района. Выявлены участки дорог, где обвально-осыпные проявления периодически наблюдались в разные годы. Протяженность участков автомобильных дорог республики, испытавших воздействие обвально-осыпных процессов, составила 1,452 км, из них: дороги с твердым покрытием — 0,546 км, дороги без покрытия — 0,906 км. Максимальная протяженность участков автомобильных дорог республики, испытавших воздействие обвально-осыпных процессов отмечалась в 2016 и 2017 гг. Анализ социально-экономических последствий произошедших обвально-осыпных активизаций, позволяет сделать вывод о довольно низкой степени их опасности для автомобильной сети республики.

Дороги Шатойского района в значительной степени подвержены обвально-осыпным активизациям. Так, в октябре 2008 г. на дорогах района, проходящих по долинам рек Аргун и Шаро-Аргун, были зафиксированы четыре активных обвально-осыпных участка. Основными факторами активизации выступили атмосферные осадки и, возможно, произошедшая 10 сентября 2008 г. серия землетрясений силой до 5–6 баллов (в районе г. Гудермес). В правом борту р. Аргун, на участке автодороги «Грозный – Шатой» (на отрезке от с. Ярыш-Марды до с. Шатой) было зафиксировано три активных обвально-осыпных участка общей длиной 150 м. В результате их активизации было частично разрушено и деформировано 150 м автодороги «Грозный – Шатой». Наиболее значительное воздействие было зафиксировано в ночь с 14 на 15 октября, когда, в результате подрезки склона дорогой, произошло смещение пород объемом около 30 тыс. м³, при этом было перекрыто 100 дороги и возникла угроза перекрытия реки (рис. 3).

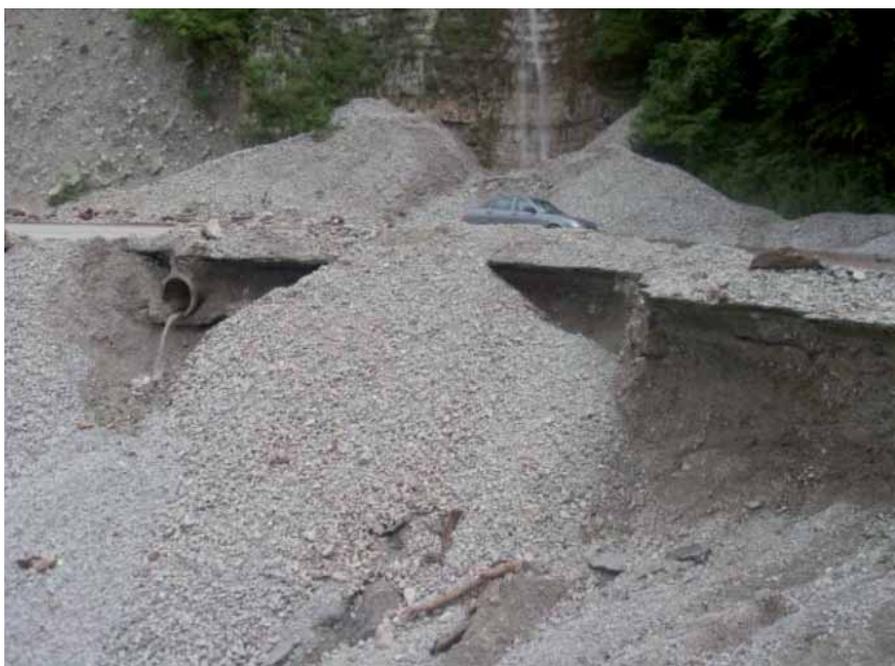
Рис. 4.

Перекрытие обвально-осыпными массами а/д «Зоны – Шатой» (пикет 4,35 км), Шатойский район, 2017 г.

Fig. 4. Blocking by rockslides and screes masses of the “Zone – Shatoy” a/d (picket 4.35 km), Shatoy sky district, 2017.

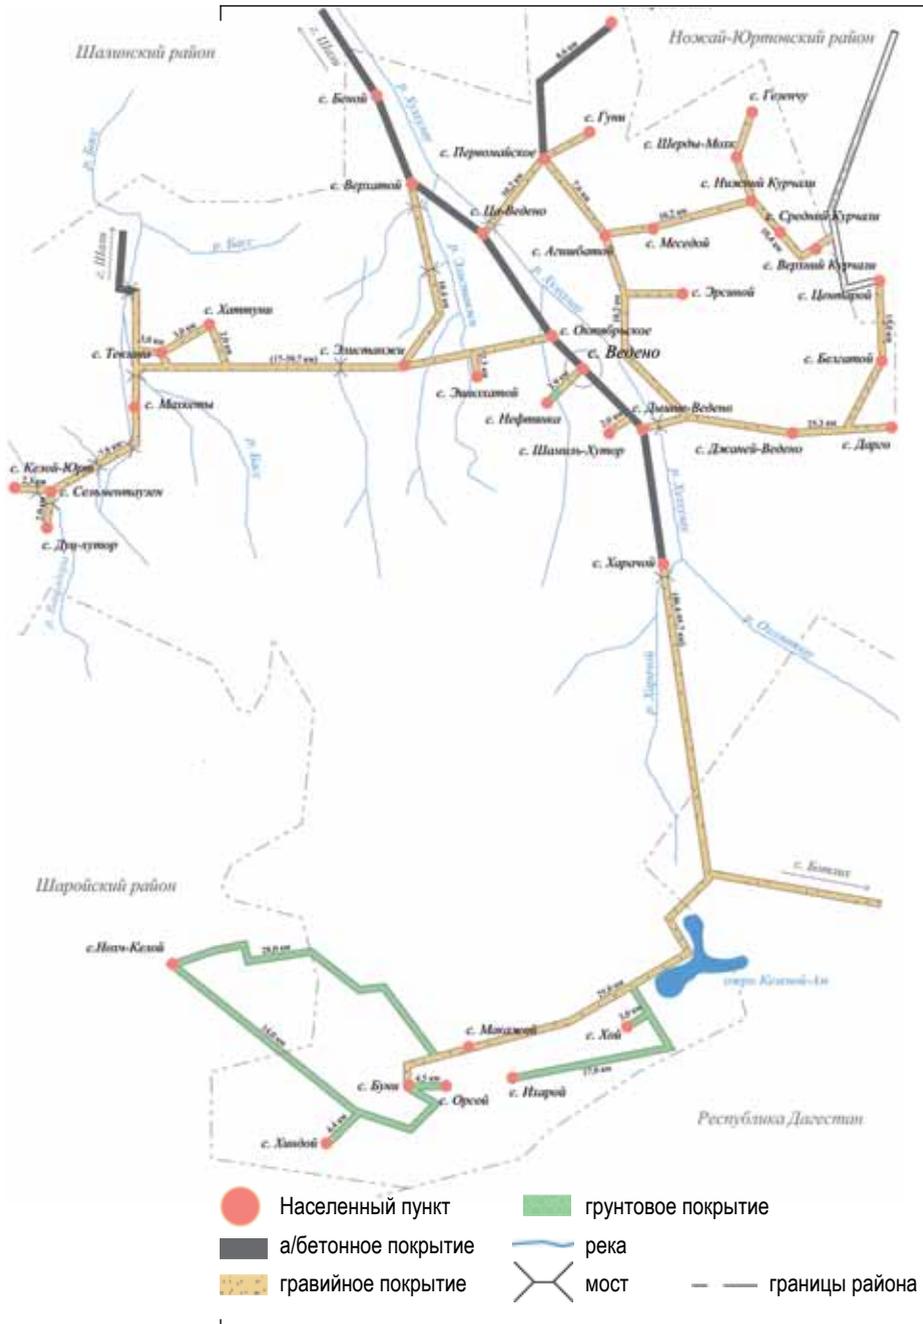
Рис. 6. Сеть автомобильных дорог Веденского района Чеченской Республики.

Fig. 6. The highway network of the Vedensky district of the Chechen Republic.

Автотранспортная сеть на территории района размещена неравномерно, дороги проходят главным образом по водоразделам, вдоль рек, в основном, в северной и северо-восточной его части (рис. 6). Согласно данным «Паспорта Веденского муниципального района» (утвержденного в 2016 г.), общая протяженность автомобильных дорог на территории района (на 01.01.2016 г.) составляла 587,5 км. В меридиональном направлении район пересекает автодорога республиканского значения «Грозный – Ботлих – Махачкала».
