**ОЦЕНКА СТЕПЕНИ ДЕФОРМАЦИИ УЧАСТКОВ  
АВТОМОБИЛЬНОЙ ДОРОГИ ЧИКОЛА – МАЦУТА,  
ПЕРЕСЕКАЮЩИХ КРУПНЫЕ  
ОПОЛЗНЕВЫЕ МАССИВЫ  
(Ирафский район,  
Республика Северная Осетия – Алания)**

### **Assessment of the degree of deformation of sections of the Chikola – Matsuta highway crossing large landslide arrays (Irafsky district, Republic of North Ossetia – Alania)**

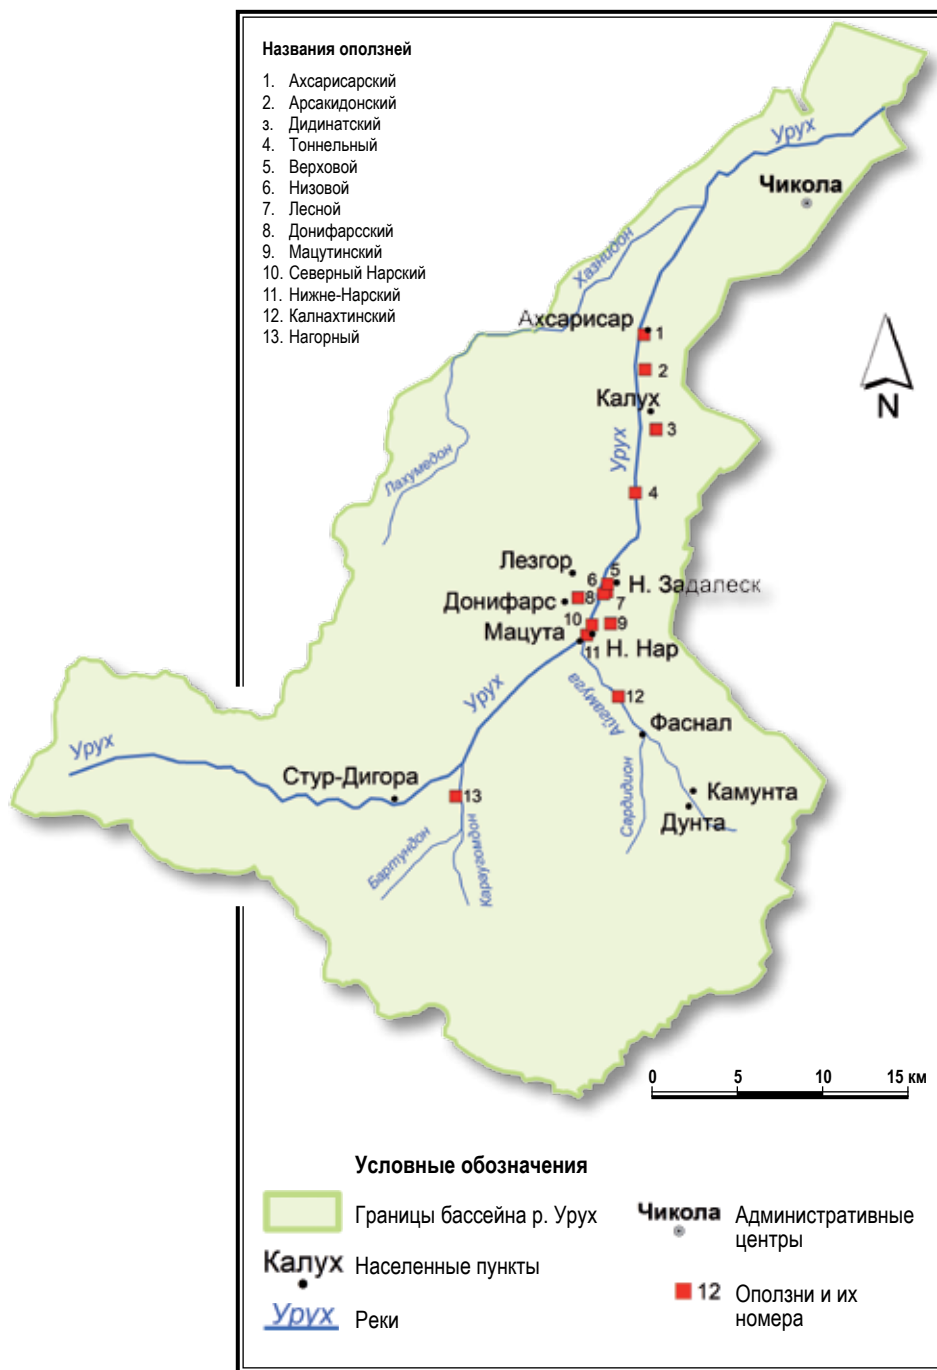
Рис. 1.

**Карта местоположения основных оползневых массивов в бассейне р. Урух [11].**

Fig. 1. The map of the location of the main landslide massifs in the Uruk River basin [11].

Эксплуатация и периодическая реконструкция автодороги Чикола – Мацута (с нарушением подземного и поверхностного стока, подрезкой и отсыпкой горных склонов, динамическими вибрациями от движущегося автотранспорта и др.) также значительно провоцирует активизацию оползневых массивов, расположенных вблизи дороги и пересекаемых ею. Оползневые активизации на этой дороге неоднократно приводили к деформации ее полотна и инфраструктурных объектов, в основном, на участках ее перехода через крупные оползневые массивы: Арсакидонский, Тоннельный, Верховой, Низовой, Лесной, Мацутинский, Нарские (Северный и Нижне-Нарский) и др. (рис. 1). Приведем результаты проведенного анализа по

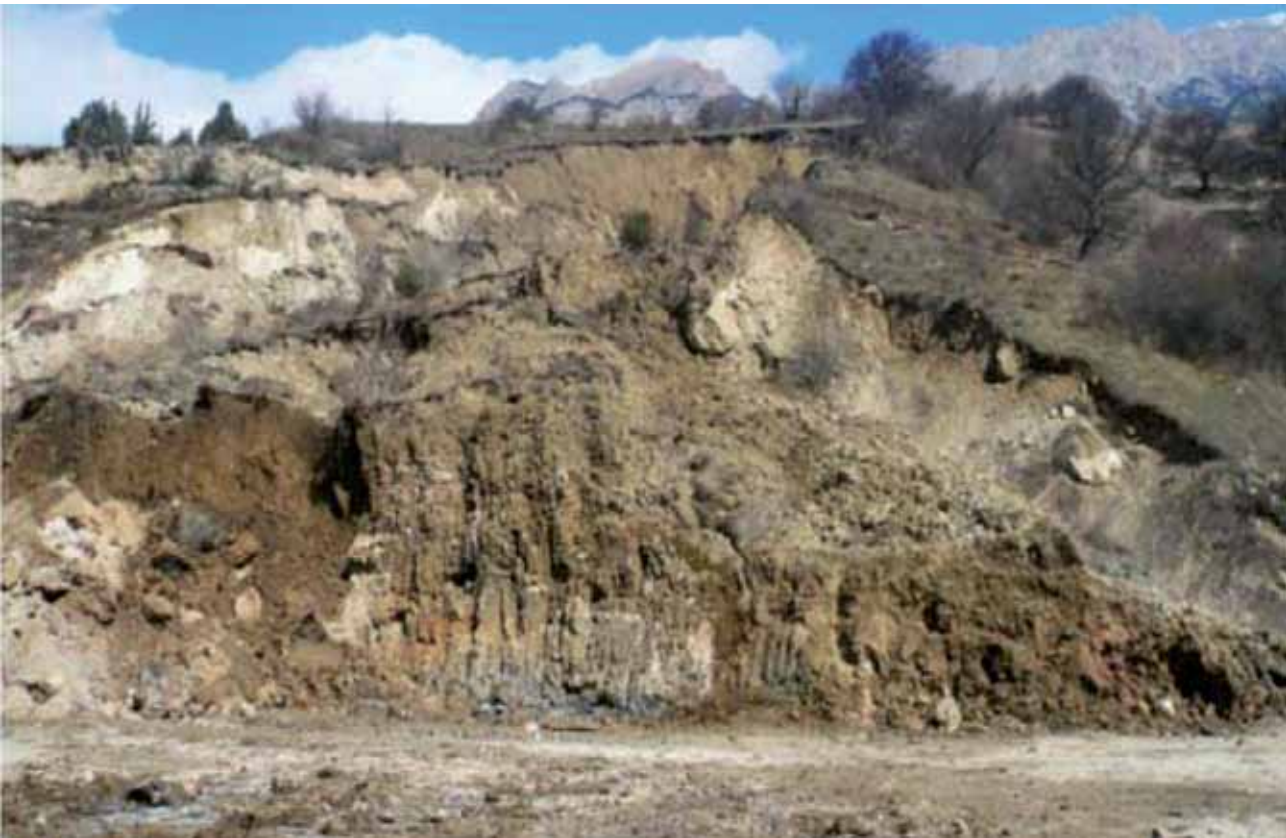
**Рис. 2.**

**Фронтальная часть Верхового оползня после расчистки а/д Чикола – Мацута (пикет 27,6 км), 2018 г. Фото АО «Севосетингеоэкомониторинг».**

Fig. 2. The frontal part of the Riding landslide after the clearing of the Chikola – Matsuta highway (picket 27.6 km), 2018. Photo by JSC Sevosetingeoeekomonitoring.

В 0,5 км к западу от с. Нижний Задалеск (на правом берегу р. Урух) в верховом откосе автодороги (пикет 27,5-27,6 км) расположен **Верховой оползень**, развивающийся в глинистых древнеоползневых отложениях. В последние годы, после активного снеготаяния и выпадения атмосферных осадков, на нем наблюдались активные подвижки и трещины, которые приводили в 2017-2020 гг. к деформации до 50 м полотна и 20 м силового ограждения дороги [8, 11]. Так, в начале весны 2017 г. смещение части (площадь – 3,5 тыс. м<sup>2</sup>, мощность – 3-5 м, объем – 10,0 тыс. м<sup>3</sup>) оползня привело к повреждению 40 м дорожного полотна и 20 м силового ограждения дороги. Значительные подвижки на оползне (площадь активной части – около 3,5 тыс. м<sup>2</sup>, объем – 15–20 тыс. м<sup>3</sup>, мощность – до 5 м) наблюдались в апреле 2018 г., в результате чего было перекрыто грунтовыми массами 50 м дороги (рис. 2). Медленное оползание разжиженных грунтов на дорогу продолжалось около 3 суток, что потребовало постоянного присутствия дежурной дорожной техники.

В конце марта – начале апреля 2019 г. на оползне наблюдалась деформация поверхности склона, просадка центральной части, оползание разжиженных глинистых масс по склону вплоть до дороги, но дорожное полотно не было затронуто. Площадь активной части оползня составила 1,5 тыс. м<sup>2</sup>, мощность – до 5 м, объем – около 7 тыс. м<sup>3</sup>. В апреле 2020 г. полужидкими оползшими грунтами (площадь активизации – 3,2 тыс. м<sup>2</sup>) было перекрыто 40 м автодороги.

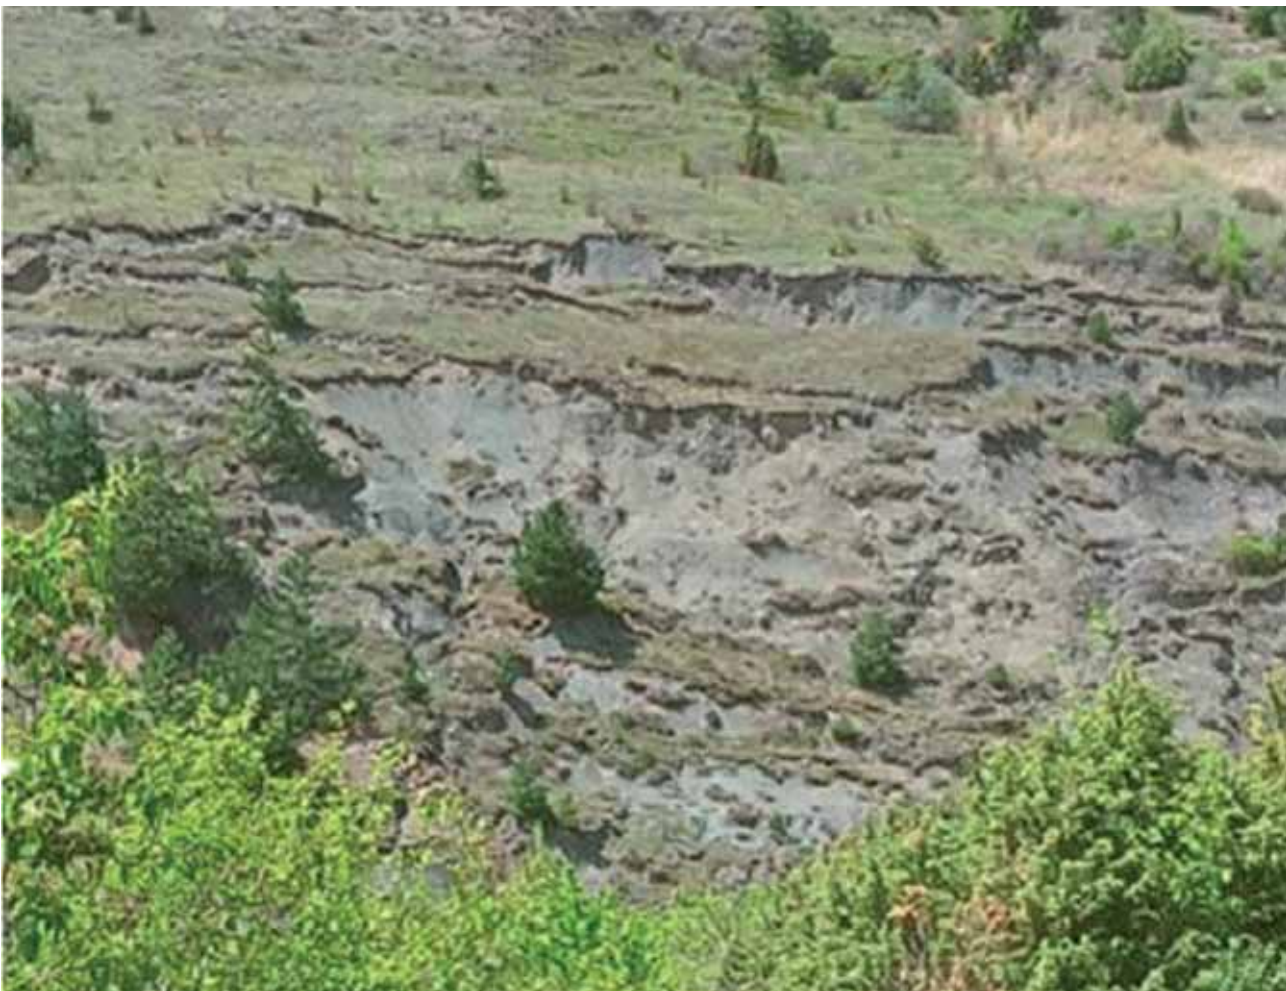
**Рис. 3.**

**Донифарский оползень.  
Общий вид, 2019 г.**

Fig. 3. Donifars landslide. General view, 2019.

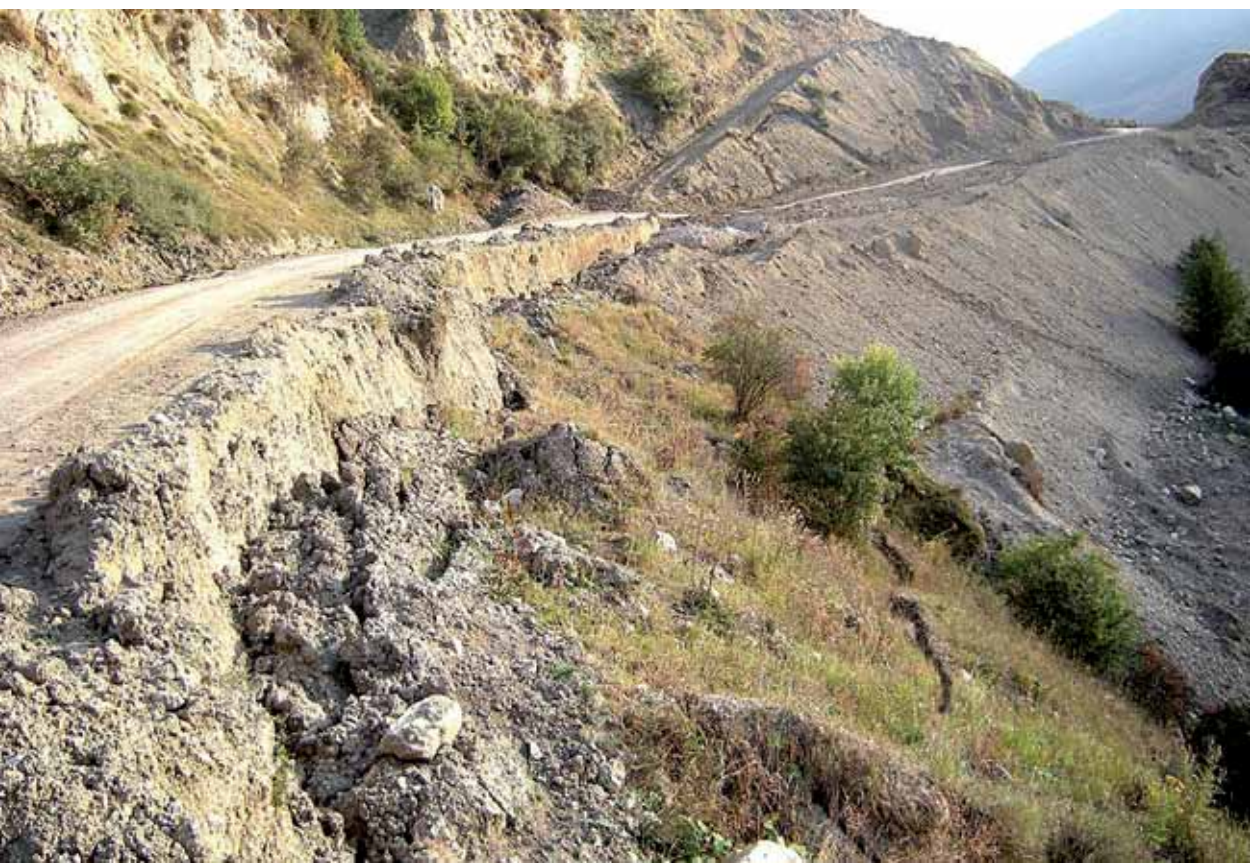
**Рис. 4.**

**Развитие деформационных процессов на пересечении а/д «Чиколы – Мацута» с Лесным оползнем, 2009 г.**

Fig. 4. Development of deformation processes at the intersection of the Chikola-Matsuta highway with the Lesnoy landslide, 2009.

Значительную угрозу автодороге (пикет 28,1 км) представляет **Лесной оползень** (объем – около 4,5 млн м<sup>3</sup>), расположенный на правом берегу р. Урух. Его активизация в значительной степени обусловлена практически ежегодной активностью (последние 15-20 лет) Донифарского оползня (площадь – 560 тыс. м<sup>2</sup>, объем – до 15 млн м<sup>3</sup>, мощность – 70 м) расположенного (рис. 3) на склоне (крутизна 10–12°) левого берега р. Урух, к северу от с. Донифарс, напротив Лесного оползня. Смещение значительных масс грунтов Донифарского оползневого массива при его активизации в русло р. Урух приводит к оттеснению реки к правому берегу, что приводит к усилению эрозии фронтальной части Лесного оползня. На теле Лесного оползня при этом наблюдается отсадка крупных блоков, рас-

трескивание поверхности, обводнение и разжижение грунтов, что вызывает отсадку и оползание низового откоса автодороги Чиколла – Мацута на протяжении более 100 м. Наиболее крупная активизация Лесного оползня была отмечена в 1991 г., после чего он 15 лет находился в стадии временной стабилизации. В XXI веке наиболее значимые активизации на этом оползневом массиве (с деформированием до 100 м дорожной полки) происходили в 2005, 2006, 2009, 2011, 2012, 2020, 2021 гг. [8, 11, 14–19]. Весной 2005–2006 гг. в пределах фронтальной части оползня, размываемой р. Урух, происходило интенсивное растрескивание склона, отсадка и оползание крупных блоков в низовом откосе автодороги. В 2009 г. смещение значительных масс грунтов Донифарского оползня привело к оттеснению реки к правому берегу, где усилилась эрозия фронтальной части Лесного оползня, что стало причиной оползания низового откоса автодороги, деформации захватили 100 м дорожной полки (рис. 4).

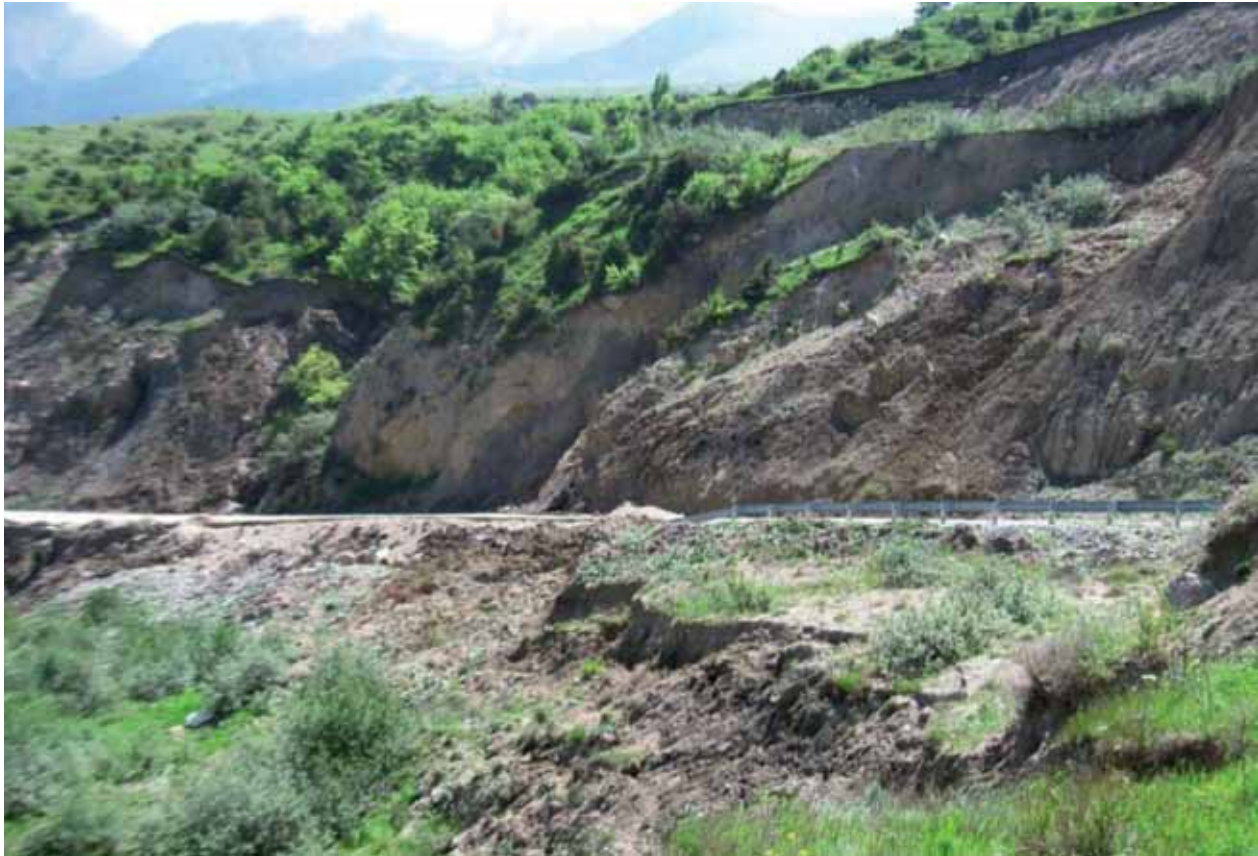
**Рис. 5.**

**Смещенные блоки в головной и центральной частях Низового оползня в месте его пересечения а/д Чикола – Мацута (пикет 29,0 км), 2017 г.**

Fig. 5. Displaced blocks in the head and central parts of the Lower Landslide at the place where it intersects the Chikola-Matsuta highway (piquet 29.0 km), 2017.

деформацией до 150 м дорожного полотна и до 100 м дорожной инфраструктуры, наблюдалась в 2016–2023 гг. [8, 11, 14–19]. В 2016 г., в результате активизации оползня было повреждено 60 м дорожного полотна. В конце апреля 2017 г., при активизации части оползня (площадь – 2,7 тыс. м<sup>2</sup>, объем – 19–20 тыс. м<sup>3</sup>, мощность – до 10 м) наблюдалось смещение блоков грунта на дорожное полотно и оползание низового откоса дороги с растрескиванием и разрушением асфальтового покрытия, в результате чего было деформировано 50 м дорожного полотна и 20 м силового ограждения (рис. 5).

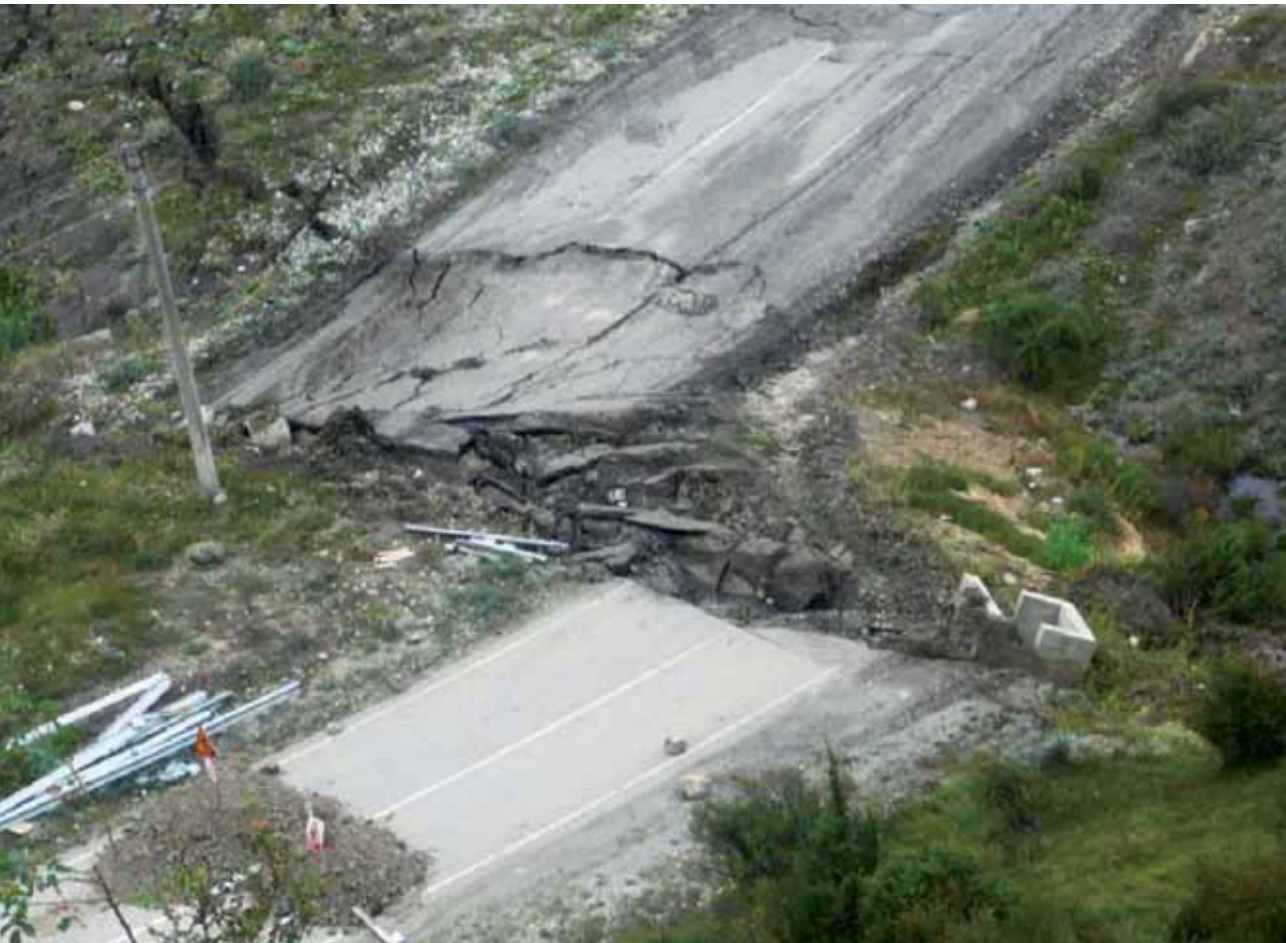
Рис. 6.

**Смещение полотна автодороги Чикола – Мацута в результате активизации Мацутинского оползня, 07.08.2018.**

Fig. 6. Displacement of the Chikola-Matsuta roadbed as a result of the activation of the Matsuta landslide, 07.08.2018.

Наиболее разрушительные деформации автодороги Чикола – Мацута происходили на участке, где она пересекает фронтальную часть *Мацутинского оползня* (пикет 29,5–30,0 км), расположенного на правом берегу р. Урух (в 1,5 км к северу от с. Мацута). Грунты этого оползневого массива (протяженность – 1,2 км, объем – около 15,5 млн м<sup>3</sup>, площадь – 0,4 км<sup>2</sup>, мощность – 30–50 м, крутизна склона – до 30°) представлены щебнисто-глинистым материалом с глыбами и блоками осадочных пород [5, 7]. Оползень сохраняет постоянную активность с 1990 г. Обводнение грунтов здесь вызывает периодическое смещение оползневых масс на площади до 200 тыс. м<sup>2</sup> с разрушением автодороги на интервале до 400 м и более. Со време-

ни своего образования Мацутинский оползень сохраняет постоянную активность за счет подмыва рекой Урух фронтального уступа, техногенной подрезки склона и ливневых осадков. Наиболее значимая активность этого оползневого массива наблюдалась в 2007-2009, 2011, 2014, 2017, 2018 гг. [8, 11]. Так, в 2007 г. формирование крупного оползневого блока (площадь – около 15 тыс. м<sup>2</sup>) на южном фланге Мацутинского оползня, создало реальную угрозу разрушения дорожного полотна протяженностью около 100 м. В 2008 г., на этом же месте, наблюдалась интенсивная деформация полотна автодороги, в виде отсадки и обрушения наружного края 100 м дорожной полки. Отдельные блоки осели по вертикали на 1,5–2 м. В 2009 г. интенсивные деформации на южном фланге оползня вызвали оползание низового откоса и дорожной полки на протяжении более 200 м. В 2011 г. трещина отрыва оползневого блока наблюдалась выше дороги, охватывая участок дорожной полки общей протяженностью до 200 м. Активизация на оползне с марта по август 2014 г. привела к повреждению 100 м дороги. В марте–апреле 2017 г. подвижки (площадь – около 90 тыс. м<sup>2</sup>, объем – 200 тыс. м<sup>3</sup>, мощность – 25 м) на фронтальной части оползня привели к деформированию 100 м дороги. В марте 2018 г., в результате очередной активизации оползня (площадь активной части – 100 тыс. м<sup>2</sup>) было деформированию 300 м автодороги. Катастрофическая активизация Мацутинского оползня (площадь активной части – 157,5 тыс. м<sup>2</sup>, объем – более 6 млн м<sup>3</sup>, мощность – 40–50 м), произошедшая 3–7 августа 2018 г. привела к сильным деформациям и смещению крупных блоков грунта как на самом оползне, так и на пересекающей его автодороге «Чикола – Мацута». Средняя скорость смещения оползня составляла в среднем 3,5 м/сут. Всего было разрушено около 500 м дороги, дорожное полотно в некоторых местах сместилось вниз на 20 м (рис. 6).

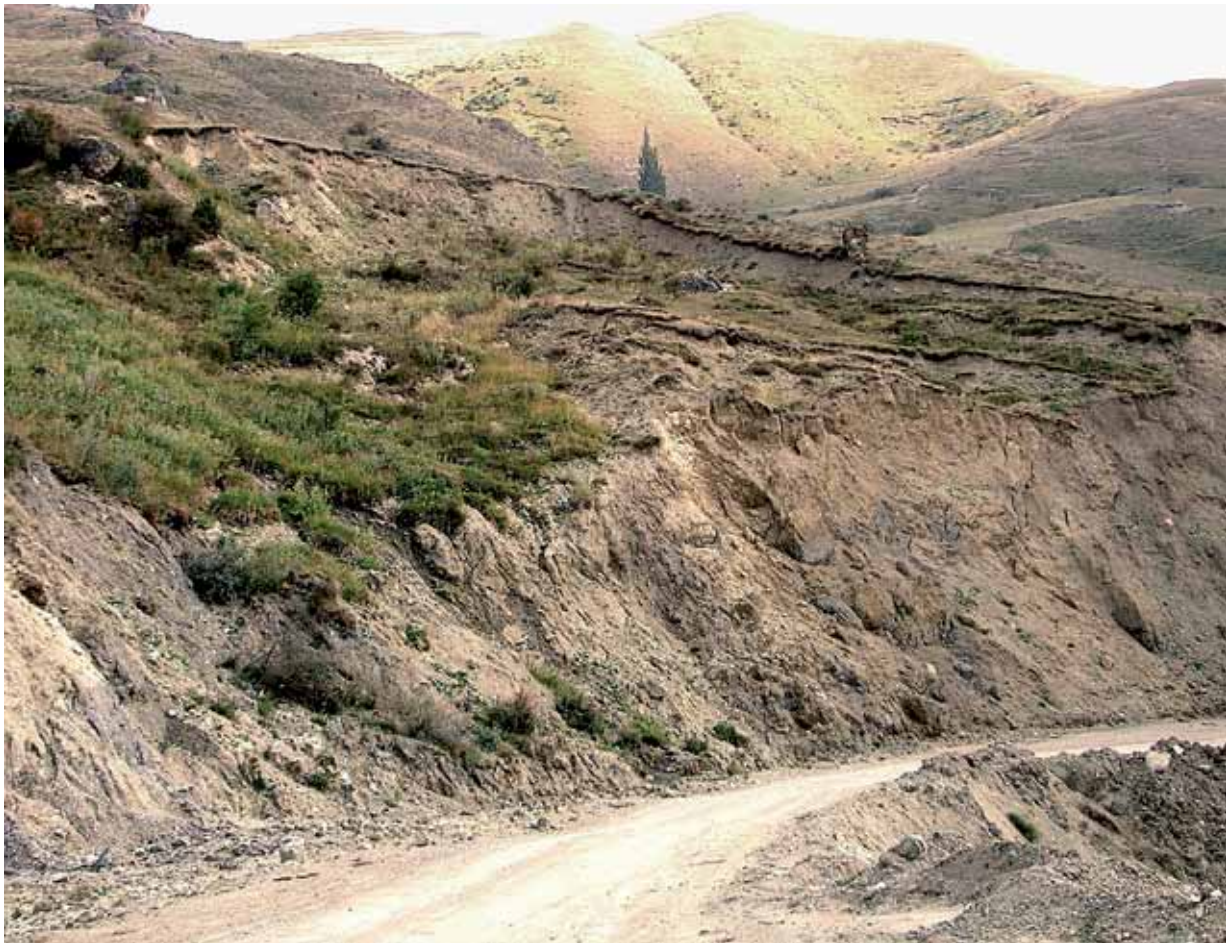
**Рис. 7.**

**Северный Нарский оползень, подрезанный а/д Чикола – Мацута, 2008 г.**

Fig. 7. Severniy Narskiy landslide undercut by Chikola – Matsuta highway, 2008. Photo by Sevosgeoekomonitoring.

На 30,1–30,2 км автодорога пересекает *Северный Нарский оползень*, расположенный на правом берегу р. Урух (между Мацутинским и Нижне-Нарским оползнями). Оползневой массив находится на крутом (до 45°) склоне, значительно превышающем угол естественного откоса для щебнисто-глинистых пород. Последние 15-20 лет, пребывая в стадии относительной стабилизации (на по-

верхности оползня находятся неустойчивые глыбы весом в десятки тонн, создающие дополнительную угрозу дорожному движению), он несколько раз выводил из строя до 100 м автодороги. Наиболее значимые активизации на оползне наблюдались в 2008, 2015 и 2019 гг. [8, 11]. В 2008 г. активные подвижки (площадь – 39 тыс. м<sup>2</sup>) на оползне привели к деформированию 100 м автодороги (рис. 7), а в 2015 г. оползневыми массами было перекрыто 30 м дорожного полотна. При активизации (площадь активной части – 2,75 тыс. м<sup>2</sup>, мощность – до 10 м, объем – до 270 тыс. м<sup>3</sup>) оползня в апреле 2019 г., полотно дороги частично перекрывалось оползшими грунтами.
