## АВТОМОБИЛЬНЫЕ ДОРОГИ КАРАЧАЕВО- ЧЕРКЕССКОЙ РЕСПУБЛИКИ ПОД ВОЗДЕЙСТВИЕМ ОПОЛЗНЕВЫХ ПРОЦЕССОВ

Объектом исследования является оползневая деятельность на автомобильных дорогах, проходящих по территории Карачаево-Черкесской Республики. В работе представлены результаты систематизации и анализа различных источников, содержащих информацию об опасности активизации оползневых процессов на автомобильных дорогах Карачаево-Черкесской Республики за 2005–2023 гг. Охарактеризованы условия и причины, оползневых проявлений на дорогах республики, определена роль природного и техногенного факторов в развитии данного процесса. Максимальное число случаев оползневой активизации на дорогах республики приурочено к весенне-летнему периоду и в основном обусловлено обильными атмосферными осадками. За изучаемые 19 лет зафиксировано более 100 значимых оползневых проявлений, причинивших ущерб автомобильным дорогам, проходящим по 10 административным районам республики. Только за период 2010–2023 гг. оползневыми процессами было деформировано (повреждено или разрушено) 6,816 км дорог, из них: 4,057 км дорог с твердым покрытием и 2,759 км дорог без покрытия. Большинство участков дорог, где произошли оползневые д

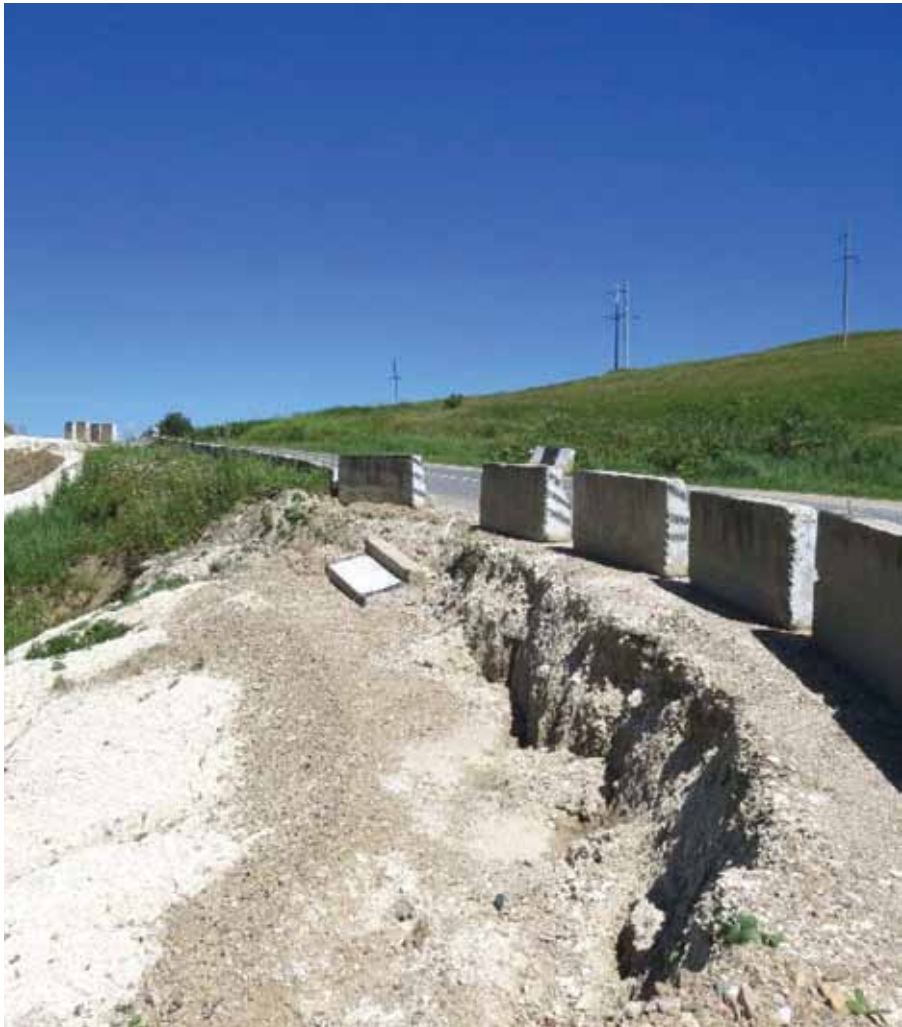
**Рис. 2.**

**Участок активизации оползневого процесса в низовом откосе автодороги Кисловодск – Усть-Джегута, Усть-Джегутинский район, 2017 г.**

Fig. 2. The area of activation of the landslide process in the lower slope of the highway Kislovodsk - Ust-Dzheguta, Ust-Dzhegutinsky district, 2017.

аула Новая Джегута) наблюдалась оползневая деформация отдельных участков ее полотна. Так, 24 мая 2006 г., в 0,6 км северо-восточнее аула Эльтаркач, в результате активизации древнего оползня (площадь – 8,0 тыс. м<sup>2</sup>, объем – 60 тыс. м<sup>3</sup>), подрезанного тремя витками этой дороги, было перекрыто грунтовыми массами ее полотно. В 2008 г. оползневые проявления отмечались уже на четырех участках дороги (протяженностью от 200 до 400 м), что также привело к перекрытию дорожного полотна. В этом же году в 0,6 км северо-восточнее аула Эльтаркач был зафиксирован сход оползня потока (площадь – 8,0 тыс. м<sup>2</sup>, объем – около 60 тыс. м<sup>3</sup>) через а/д Кисловодск – Усть-Джегута, временно парализовавший движение автотранспорта. Высота стенок срыва оползня достигала 6 м. Причиной активизации, помимо интенсивных дождевых осадков, явилась подрезка древнего оползневого тела тремя витками дороги, в связи с чем была нарушена устойчивость контрфорса оползня. В 2010–2013 и 2015 гг. повышенная оползневая активность на автодороге и деформация отдельных ее участков сохранялась. В 2017 г. произошла оползневая активизация в низовом откосе автодороги, в результате в оползневые смещения была вовлечена бровка ее низового откоса с бетонными отбойниками на интервале 85 м (рис. 2). Высота стенки срыва достигала 1,5 м.

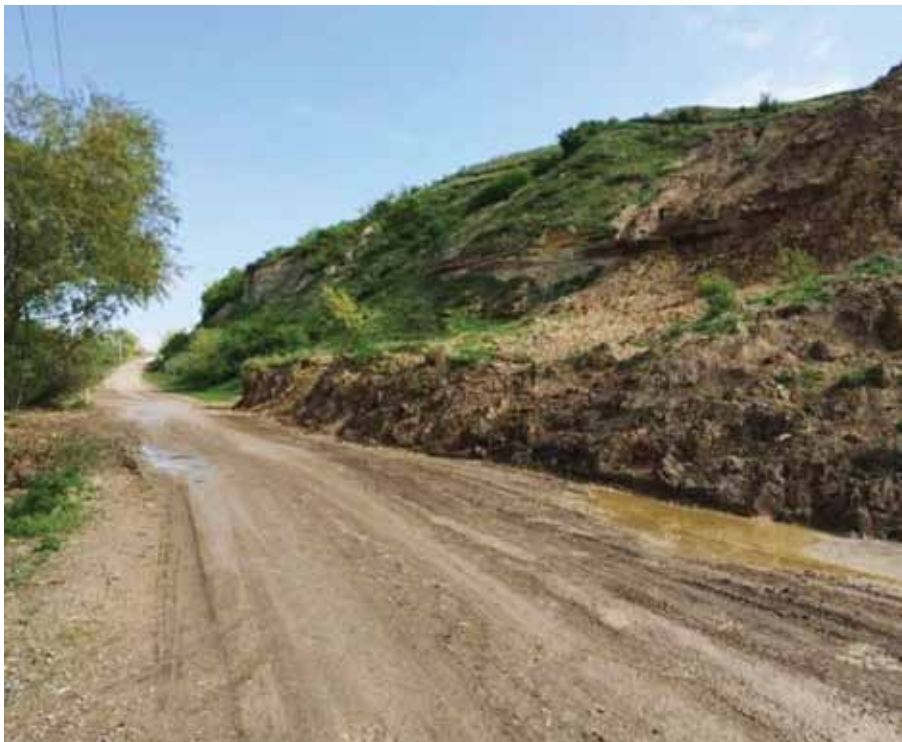
**Рис. 3.**

**Перекрытие оползневыми массами автодороги Спарта – Кызыл-Тогай, Адыге-Хабльский район, 2015 г.**

Fig. 3. Blocking of the Sparta – Kyzyl-Togai highway by landslide masses, Adyge-Khablsky district, 2015.

Жиле, Адыге-Хабль, Эрсакон. Так, в 2008 г., активизация длительно активного оползневого участка в ауле Эрсакон привела к деформации внутрисельской дороги. В этом же году разрушительному воздействию оползневых процессов (оползни блоки, переходящие в потоки, объемом до нескольких миллионов кубических метров) подверглись дороги в ауле Спарта. В 2009 и 2010 гг. катастрофическая оползневая активизация в этом ауле повторилась. В 2010 г. оползневые подвижки привели к деформации грунтовой дороги в ауле Эрсакон, а в 2014 г. в зоне влияния оползневых процессов уже находилась практически вся восточная окраина аула протяженностью около трех километров, в том числе и грунтовая автодорога. Активизация была вызвана атмосферными осадками, техногенными воздействиями и нарушением гидродинамического режима грунтовых и подземных вод. Активизация оползневого процесса (8 ноября 2015 г.) на южной окраине с. Спарта привела к перекрытию грунтовыми массами (площадь – 20,0 тыс. м<sup>2</sup>, объем – 6750 м<sup>3</sup>, мощность – 2,5 м) 60 м полотна а/д Спарта – Кызыл-Тогай (рис. 3).
